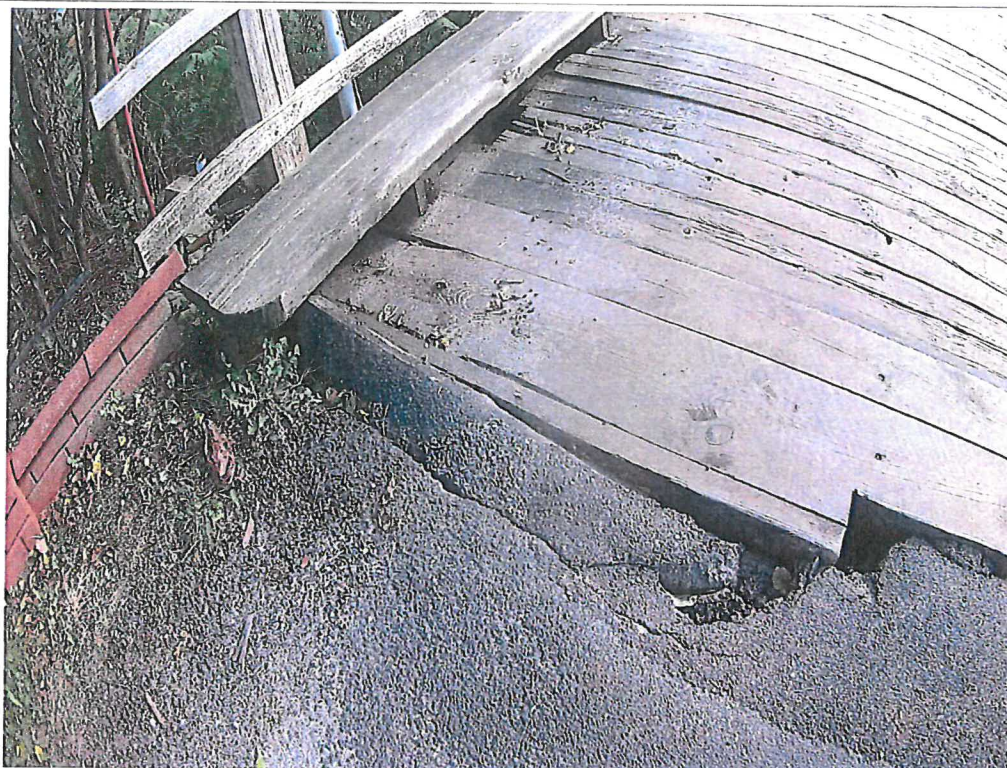
Fot. 1. Spękanie i ubytek nawierzchni jezdni

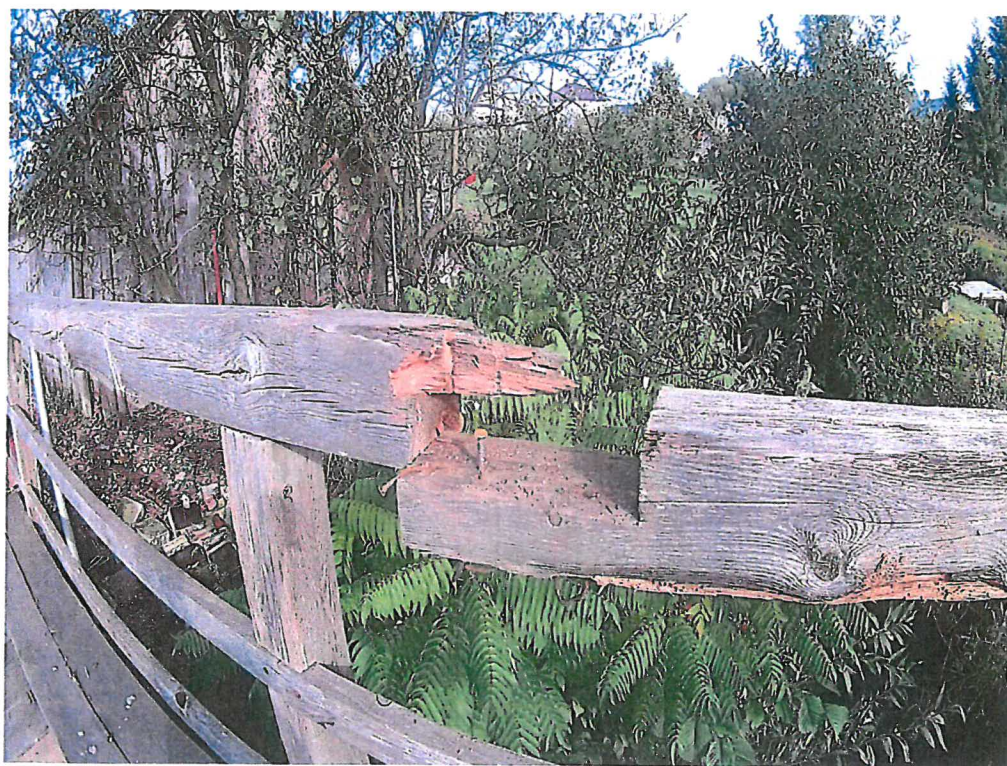
Fot. 2. Znaczny ubytek w konstrukcji bariery dla pieszych

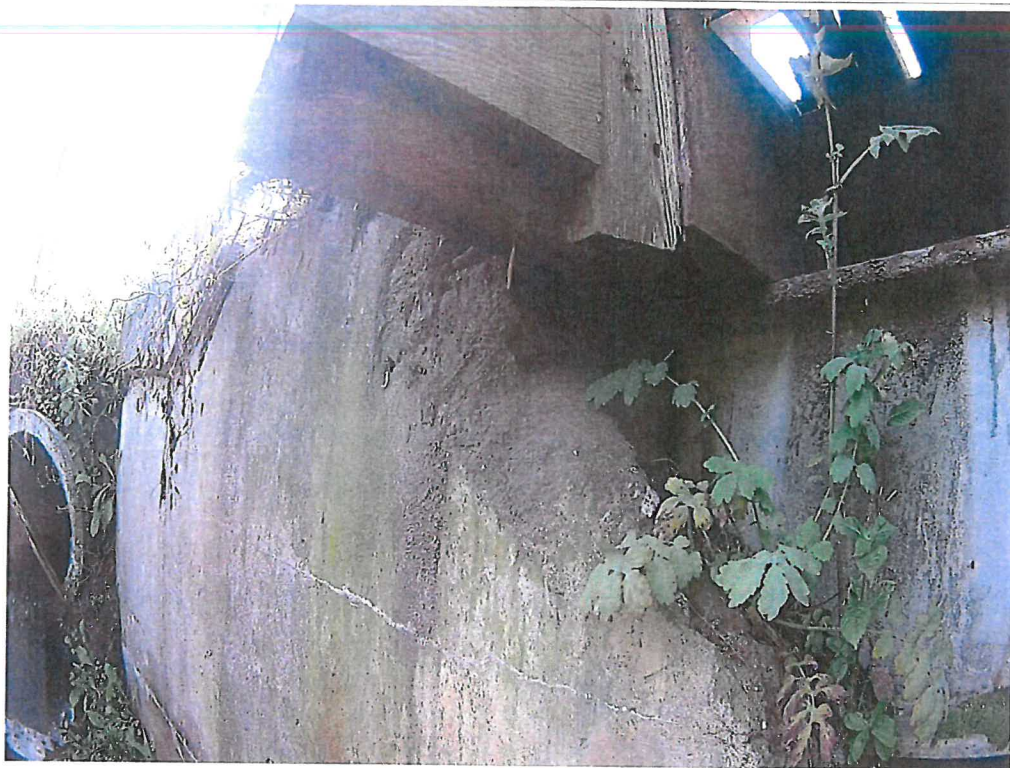
Fot. 3. Wykruszenie i zwilgocenie jednej z ścian przyczółka

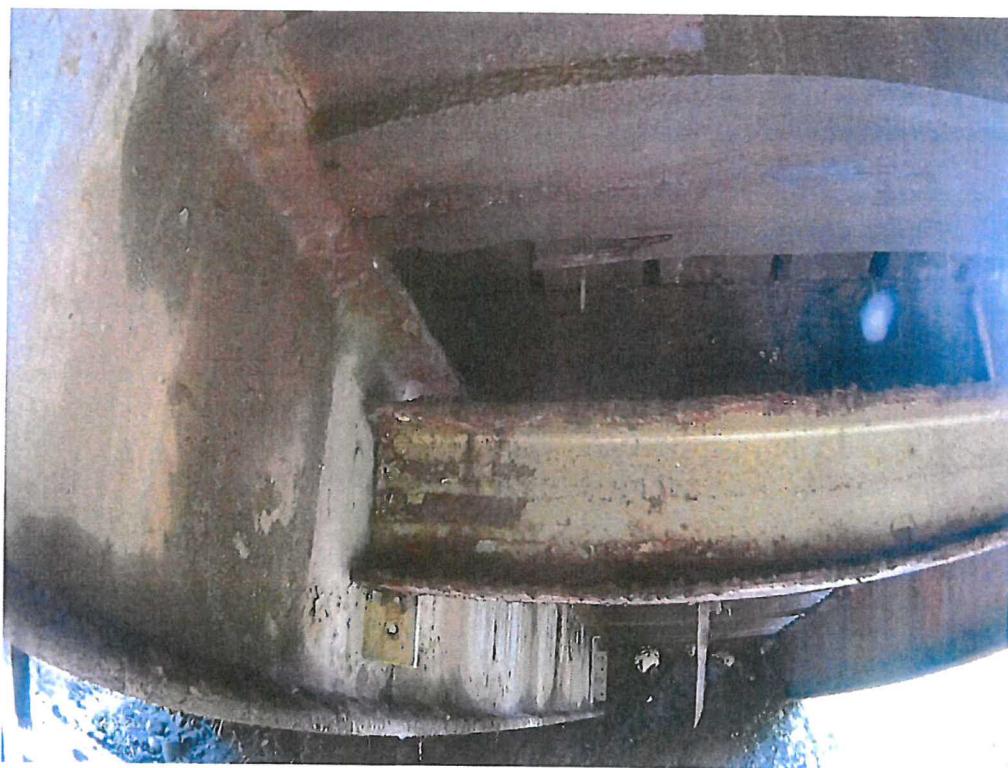
Fot. 4. Zaawansowana korozja jednego z dźwigarów
